Felhívás önkormányzati vagyon értékesítésére

MŰSZAKI SZAKÉRTŐI VÉLEMÉNY

A XVF-557 frsz.-ú Schwarzmüller platós félpótkocsi forgalmi érték meghatározása

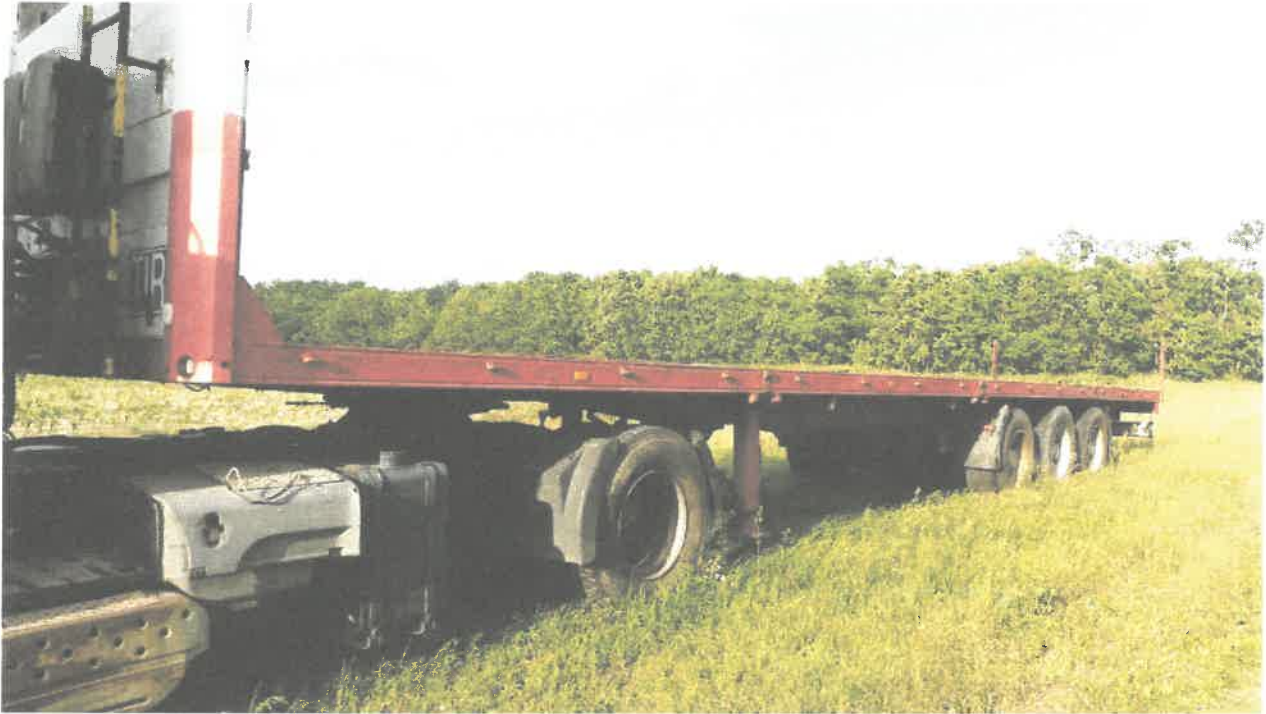
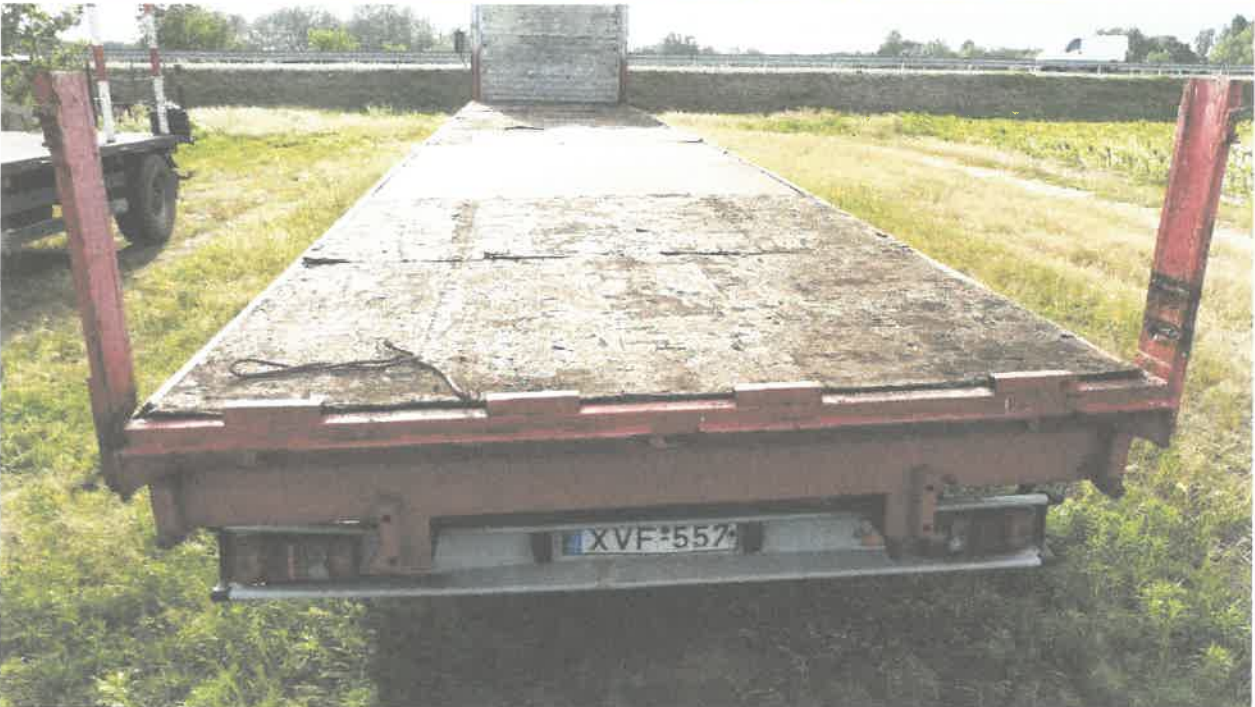
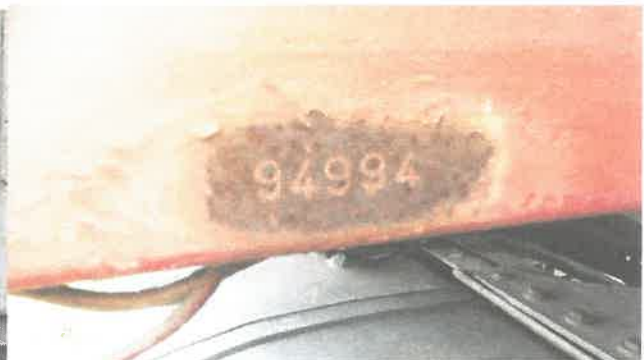
Járműszemle fotók- 2020.06.23

- abroncsok: méret 385/65 R 22,5, elhasznált/"előregedett" abroncsok, vágott futófelület, csere szükséges,
- Hátsó aláfutásgátló sérült,
- Alu oldalfalak, oszlopok hiányoznak! 2014-2015 évi műszaki vizsga fotók mellékelve, ezeken láthatóak a jelenleg hiányzó elemek,

- Padlólemez, padlódeszkák cseréje indokolt,
- 4 éve leállított jármű, nem indítható, menetpróba nem lehetséges, elhanyagolt állapot.
- működési próbához átvizsgálás és szükség szerinti javítás indokolt,

- Korróziós nyomok a félpótkocsi fotók szerint.

Wilhelm Schwarzmüller		Anhängers- u. Karosseriefabrik		Hanzing b. Schärding O.Ö.	
Fahrg.Nr., Bauj	94994	1894	Satteldeck		kg
Eigengewicht	12000	kg	1. Achse		kg
Nutzlast	27000	kg	2. Achse		kg
Ges. Gewicht	41000	kg	3. Achse		kg
Bremse

Műszaki vizsgáztatáshoz oldalfalak pótlása szükséges (vagy jellegváltozás miatt átalakítási engedélyeztetés)
